## Uit de Kwel

*Eindrapportage van aanpak kwelplekken met diverse oplossingsmethoden*

*2019-2021*

Juni 2021

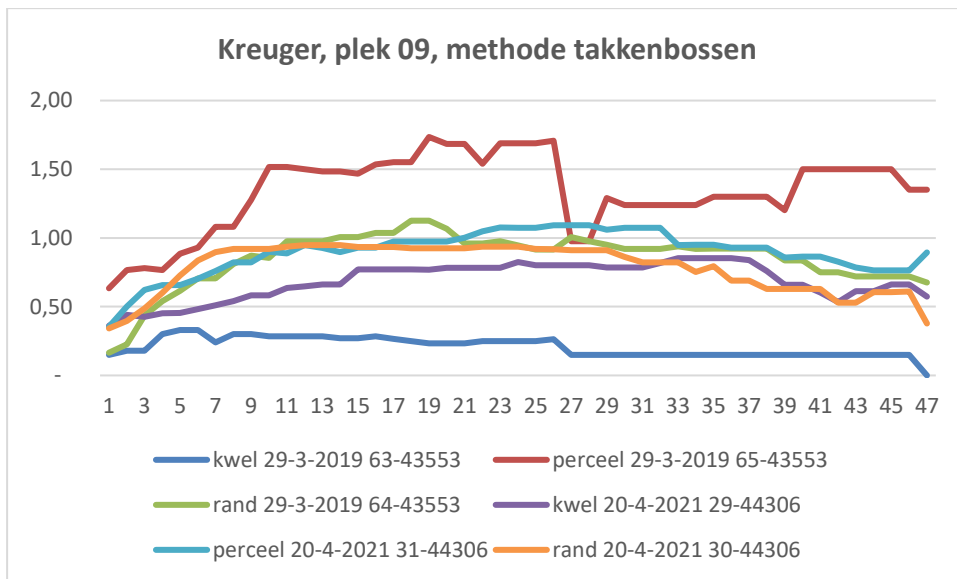
Hier is wel duidelijk een verbetering te zien door de aanpak met takkenbossen.

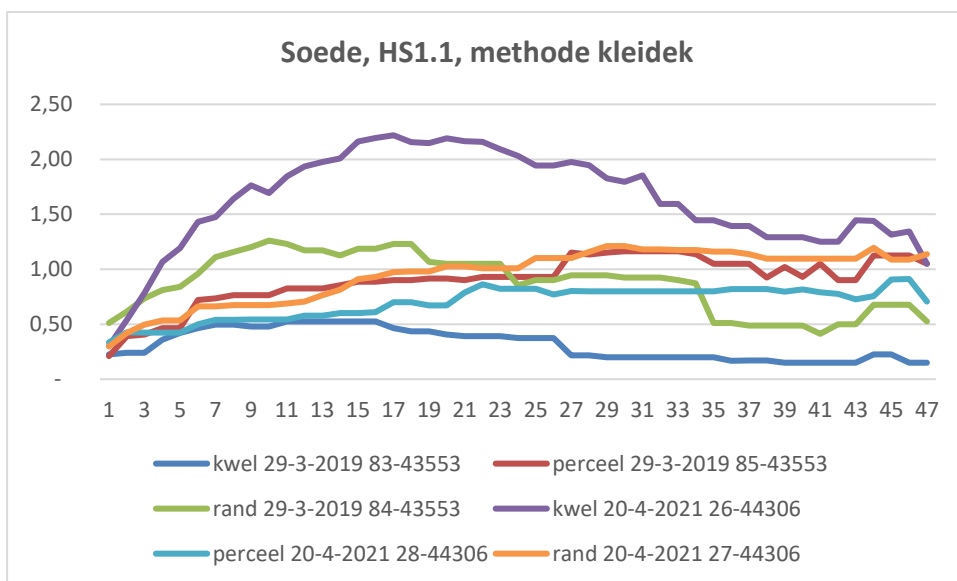
Hier zien we duidelijk dat de kwelplek door het opbrengen van een kleidek (50-70 cm) een enorme positieve invloed heeft gehad op de draagkracht.

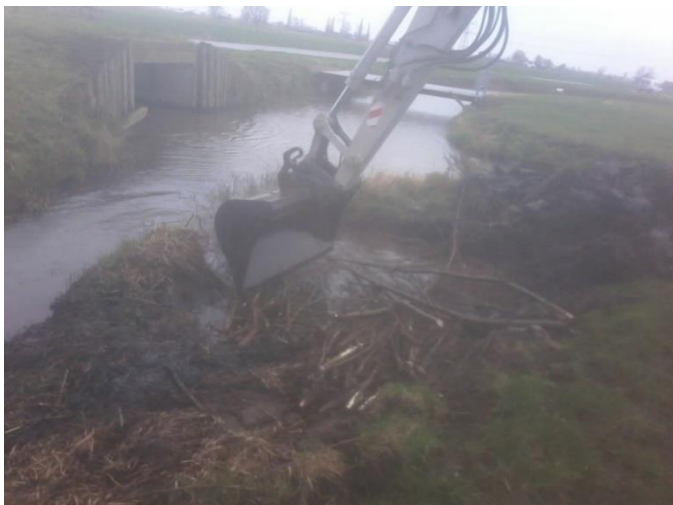
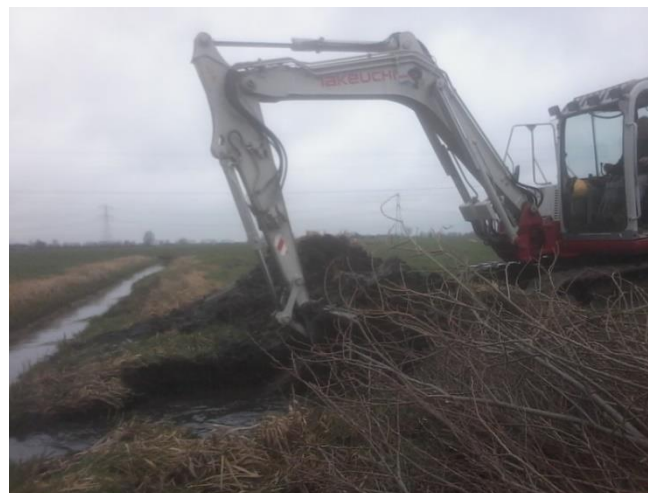
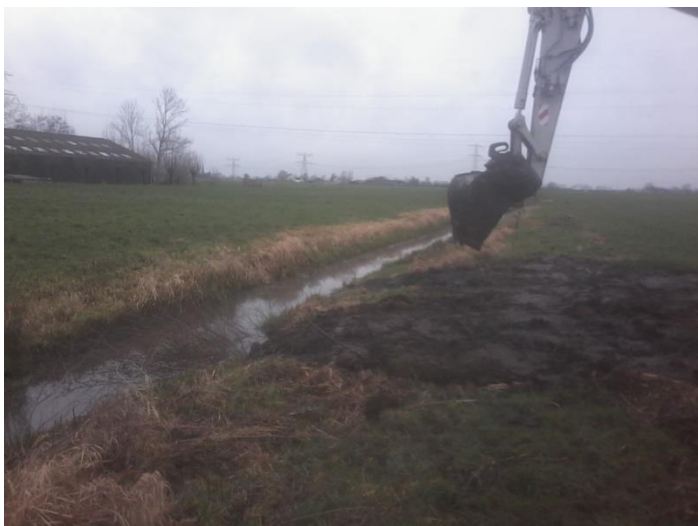
### Takkenbossen en afdekken met klei

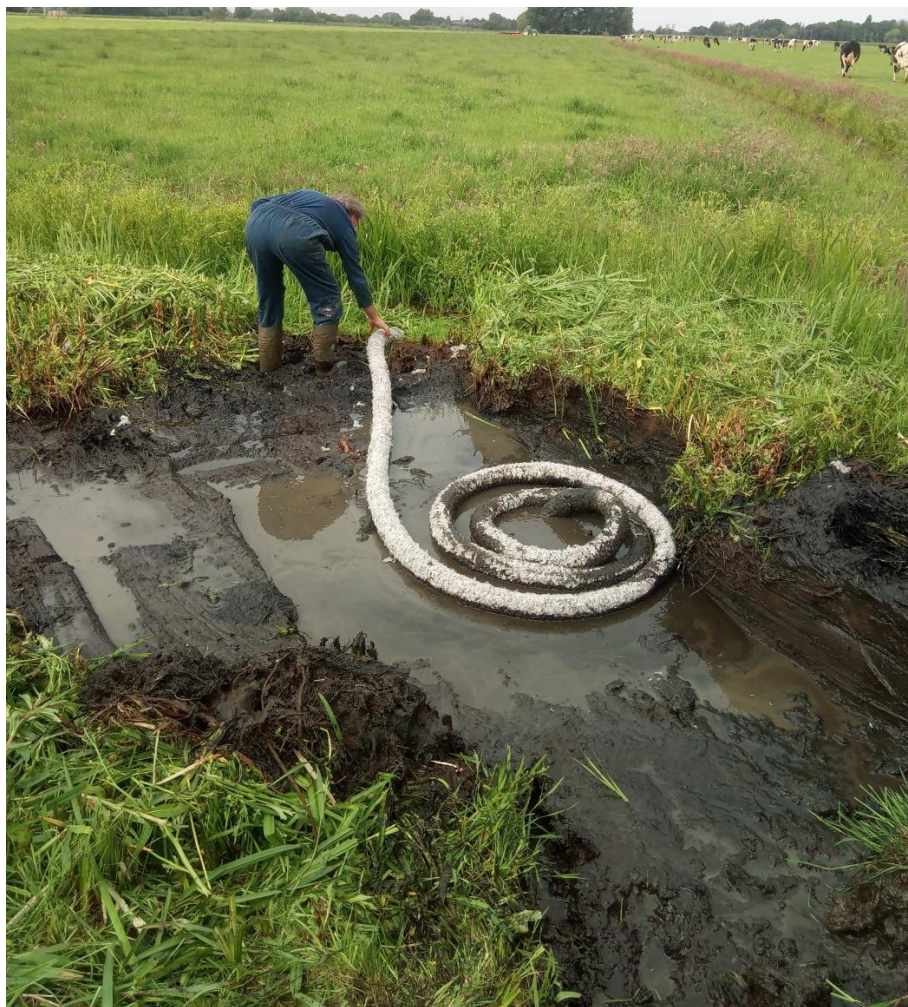
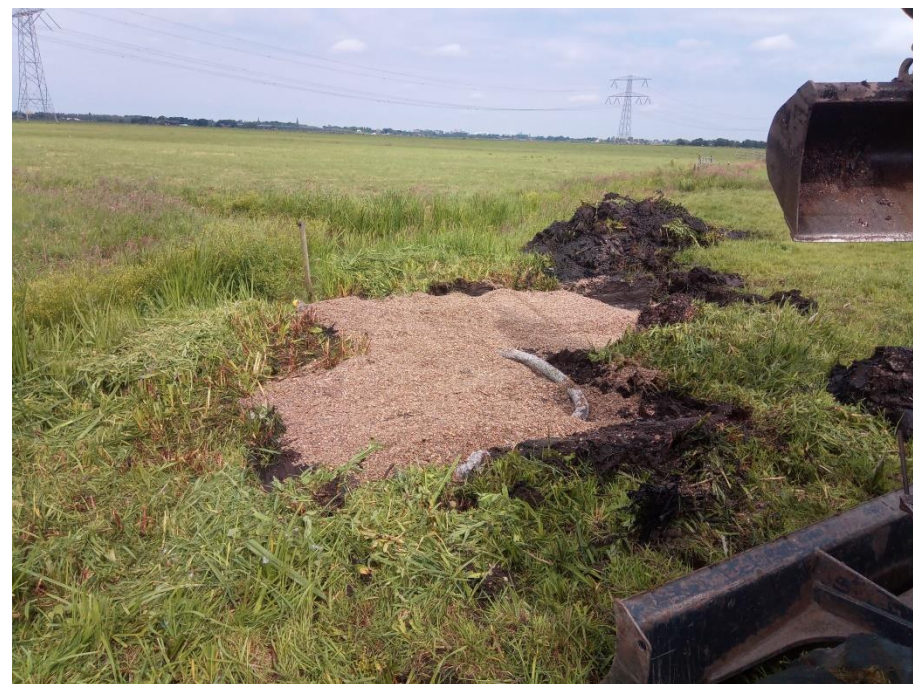
## Schelpen-drainslang-schelpen-grond

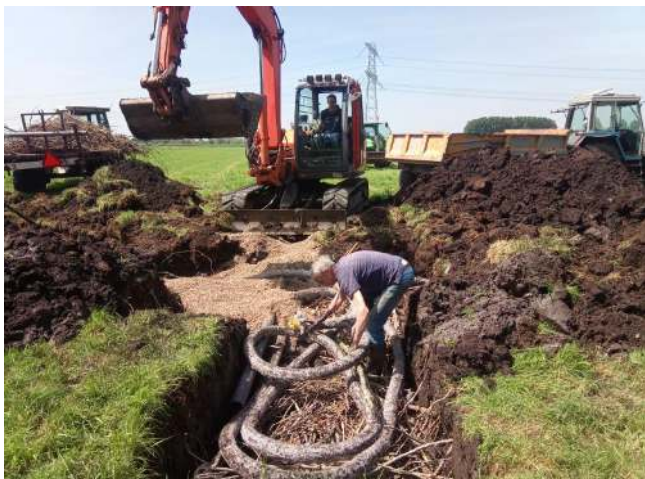
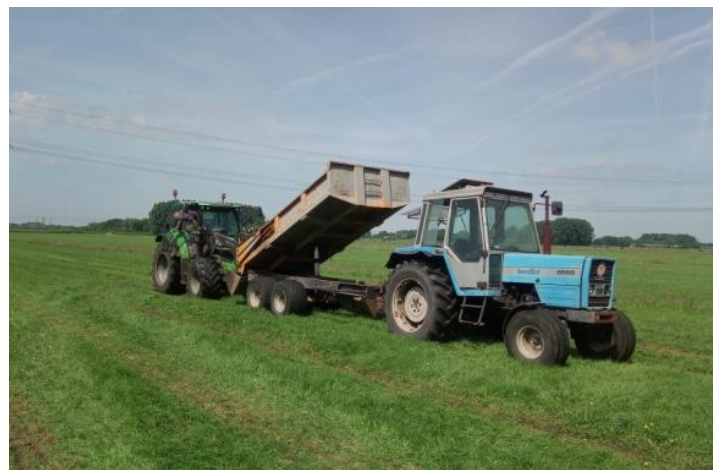
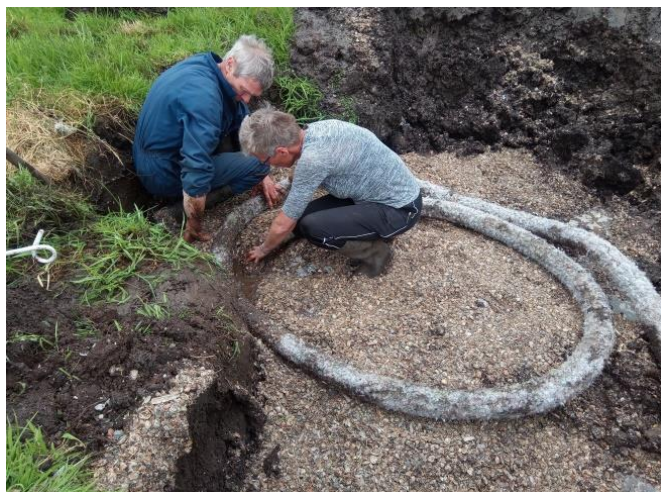
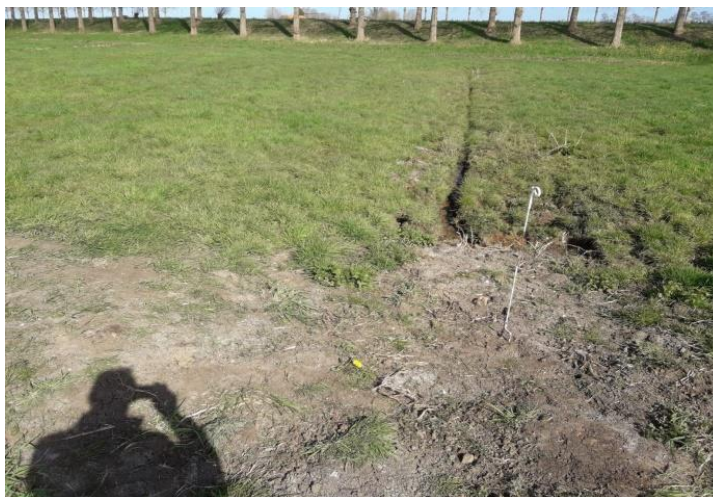
## Schelpen en drainageslang, schelpen, grond

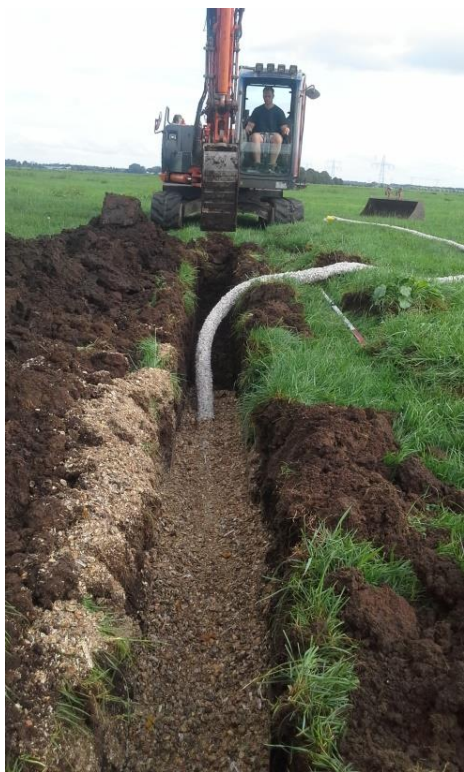
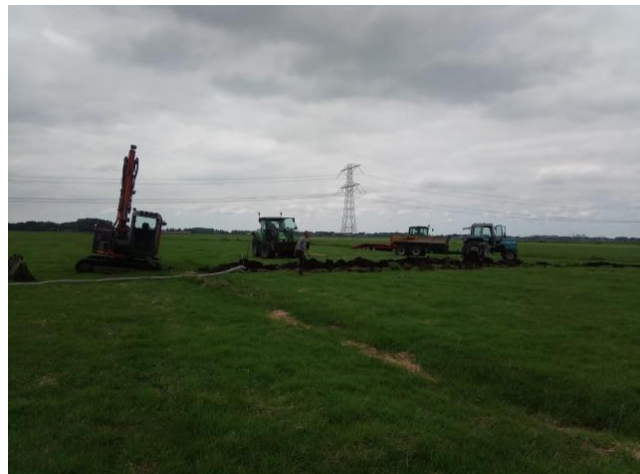
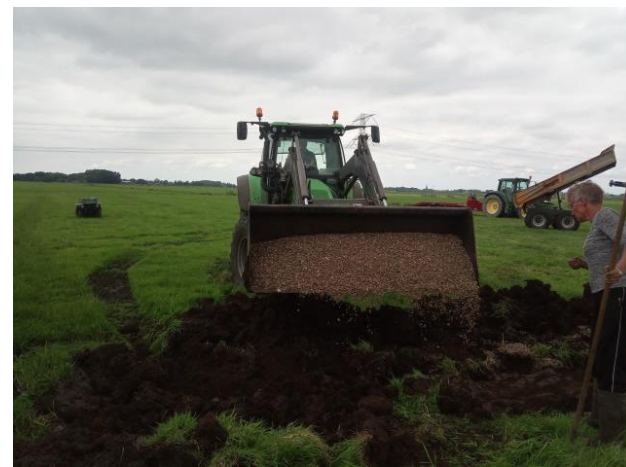
**Schelpen, drainslang, schelpen, grond**

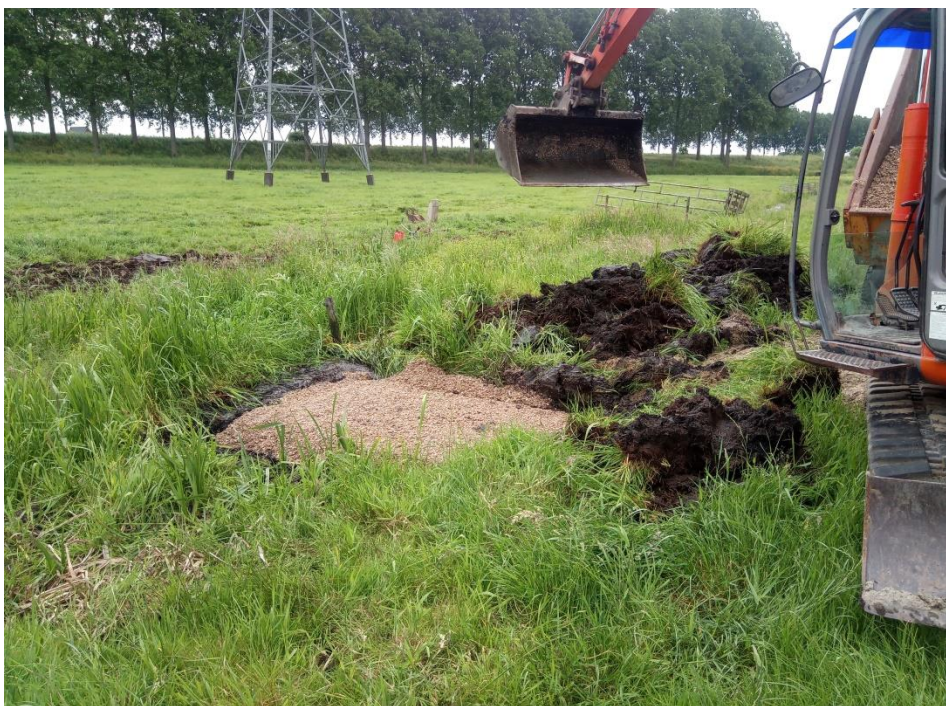
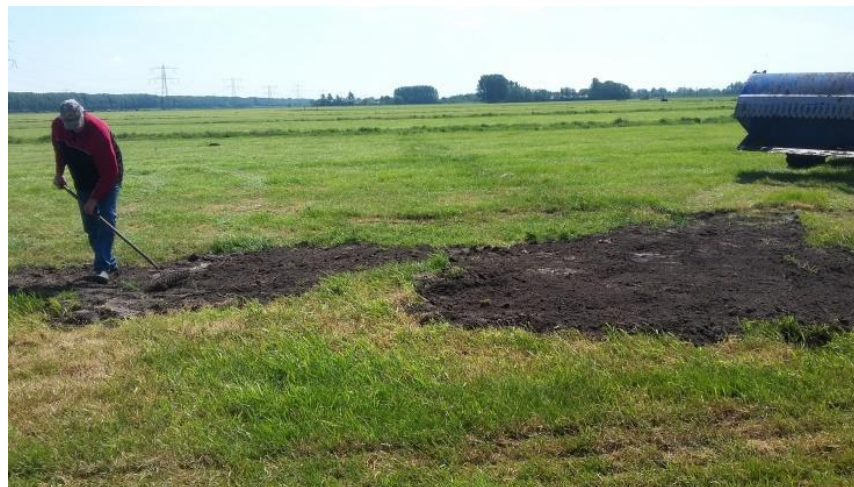
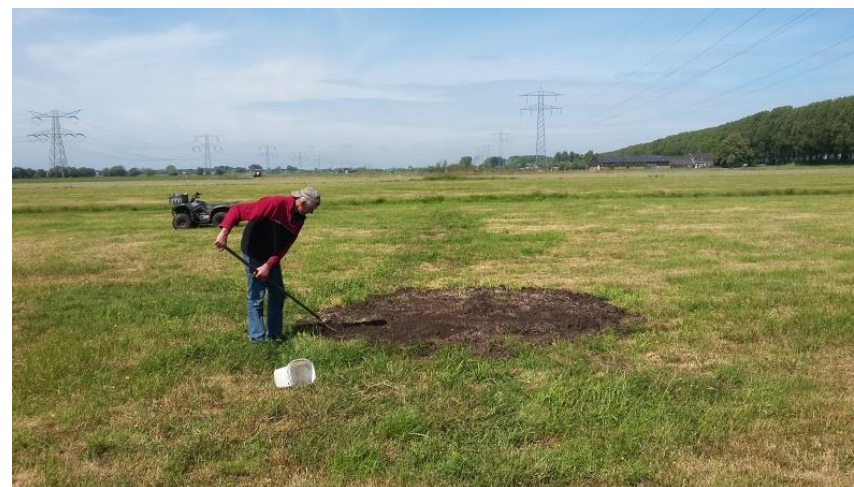
# Schelpen – grond

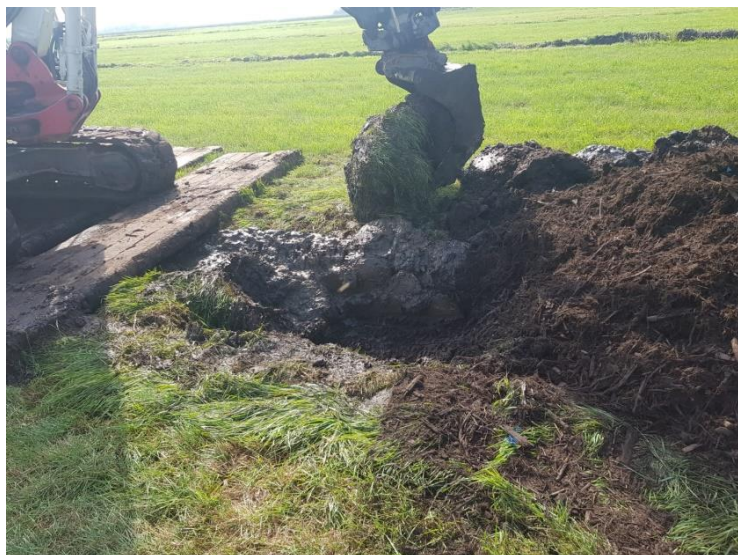
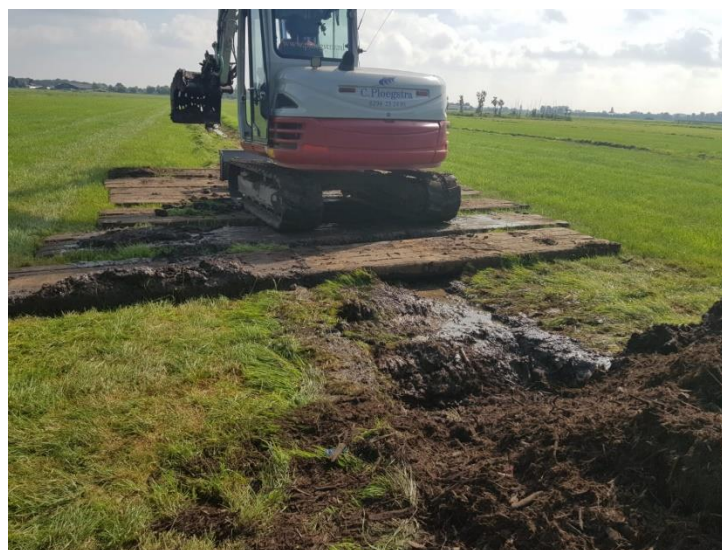
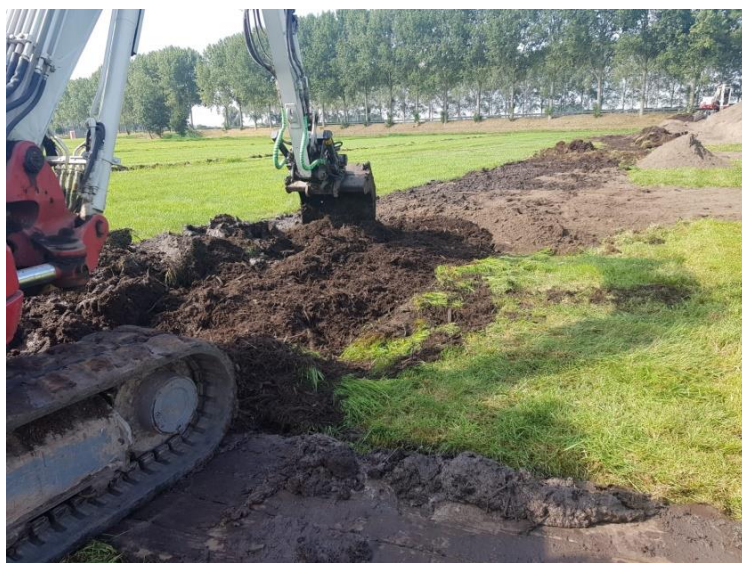
## Houtsnippers-grond

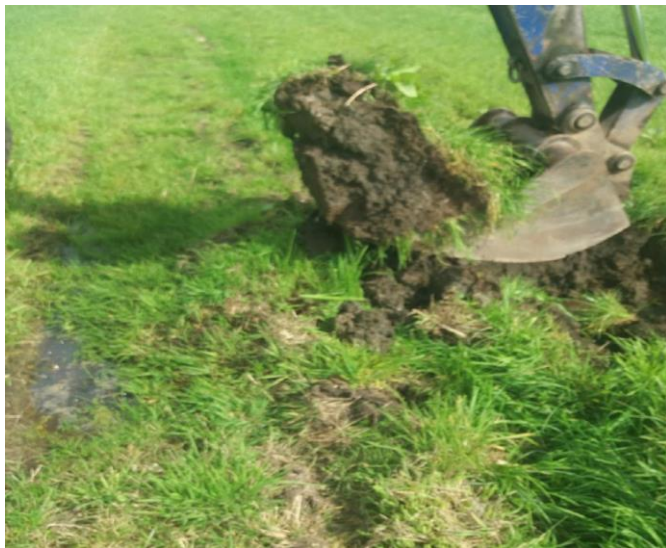
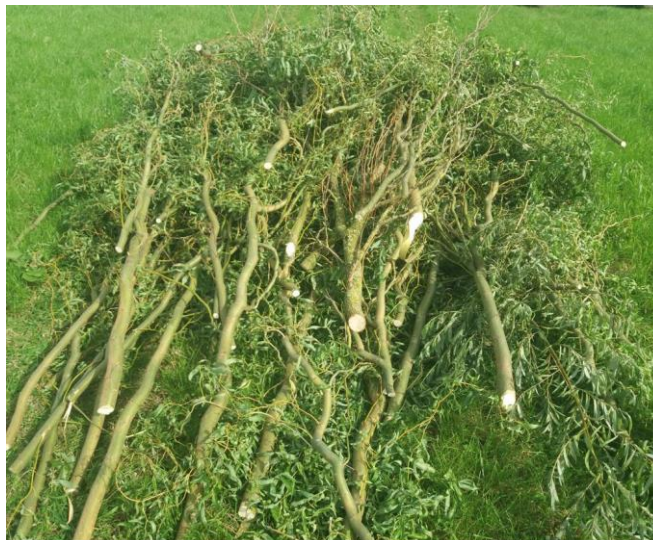
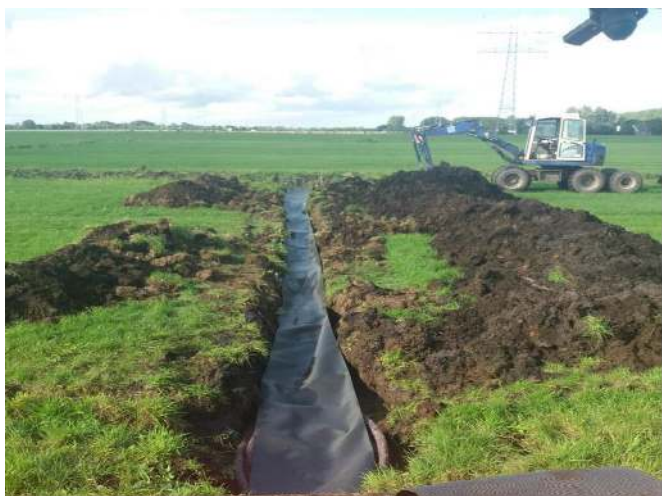
## Takken-drainbuizen-wegendoek-grond

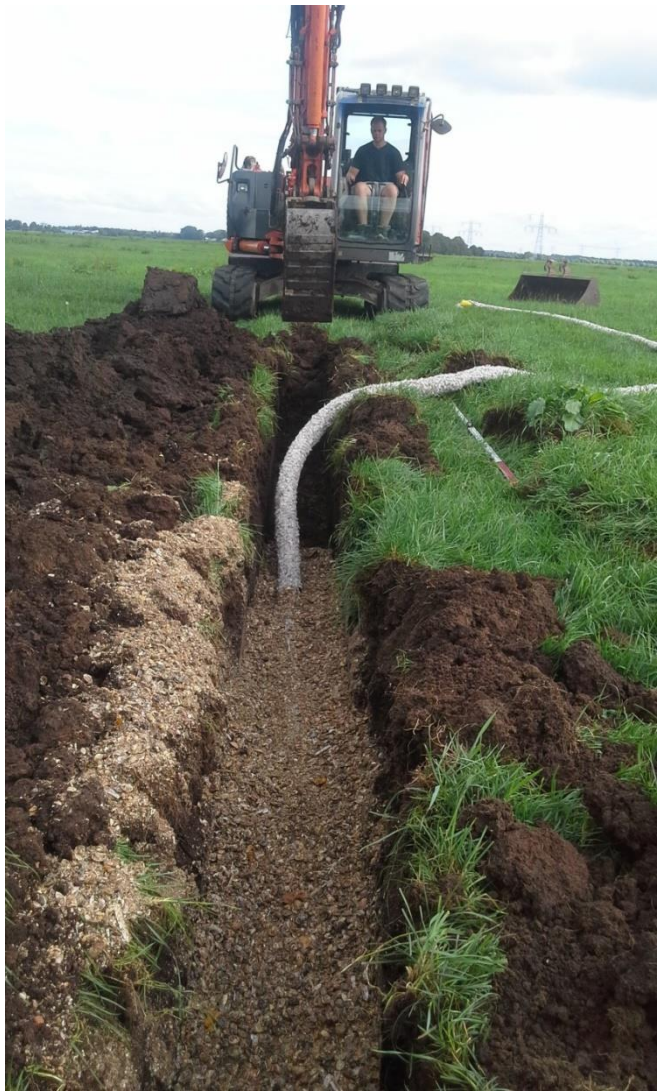
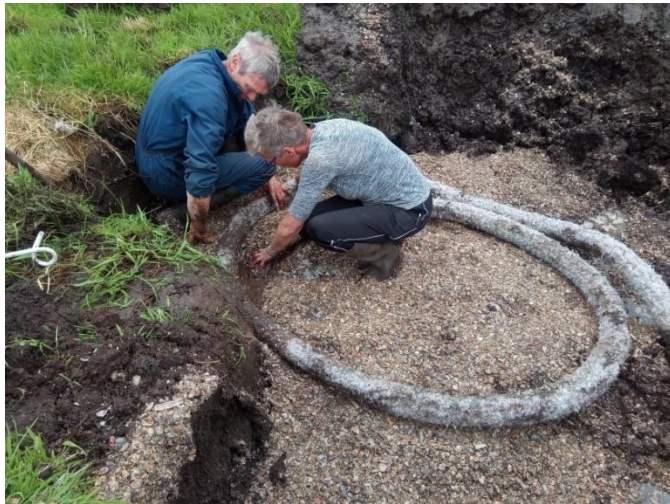
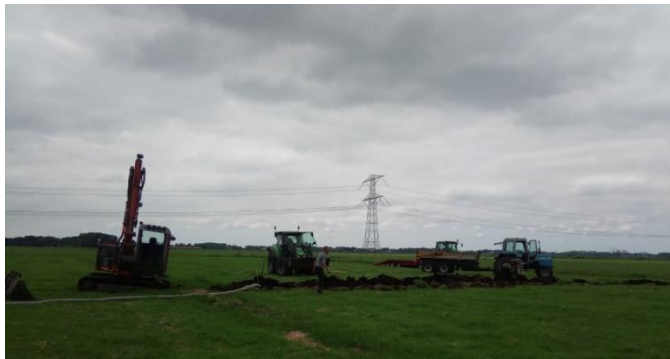
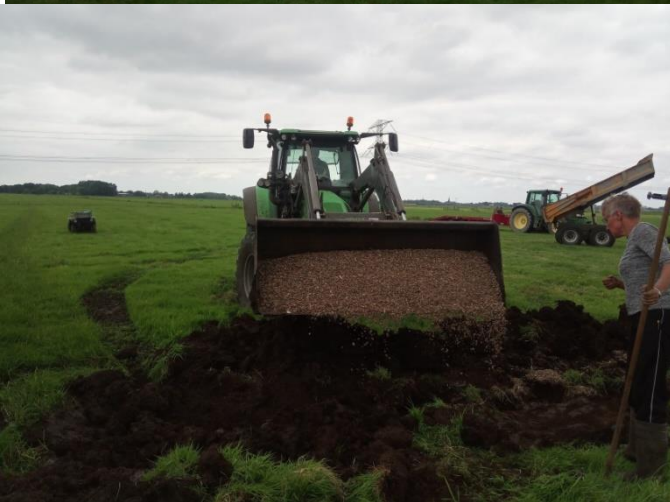
**schelpen-drainslang-schelpen-grond**

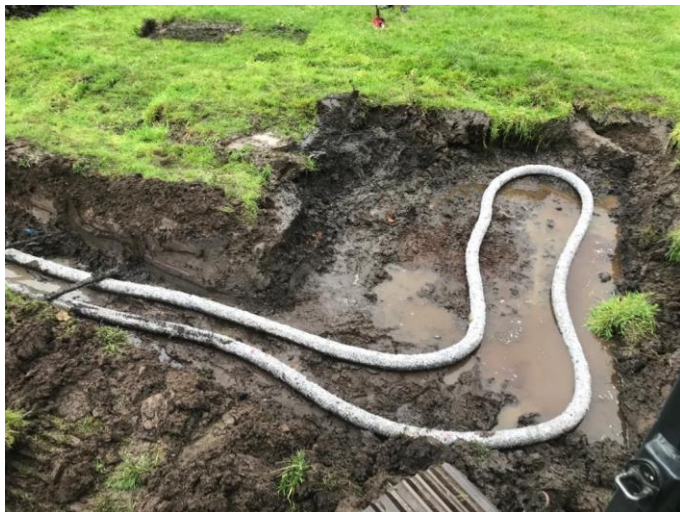
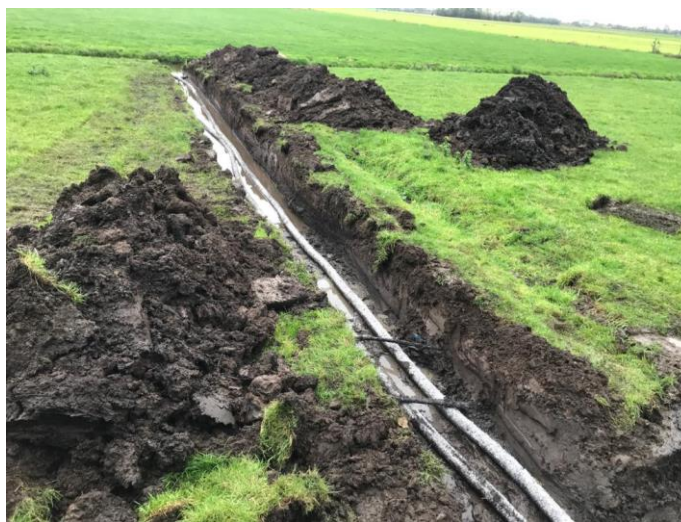
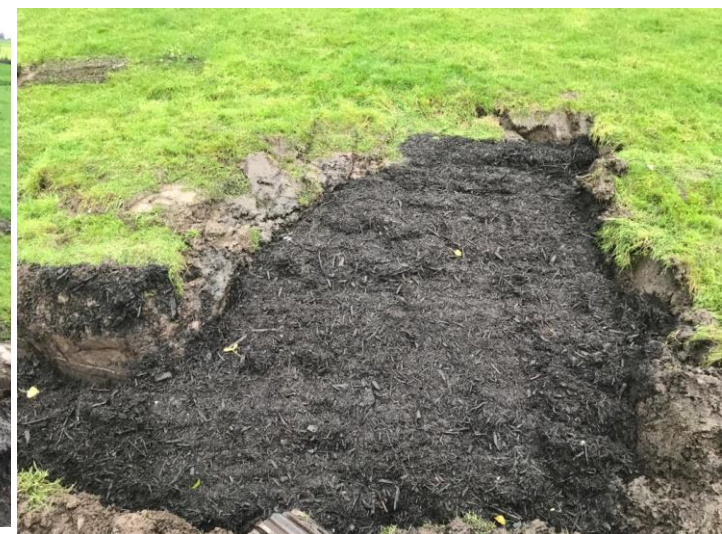
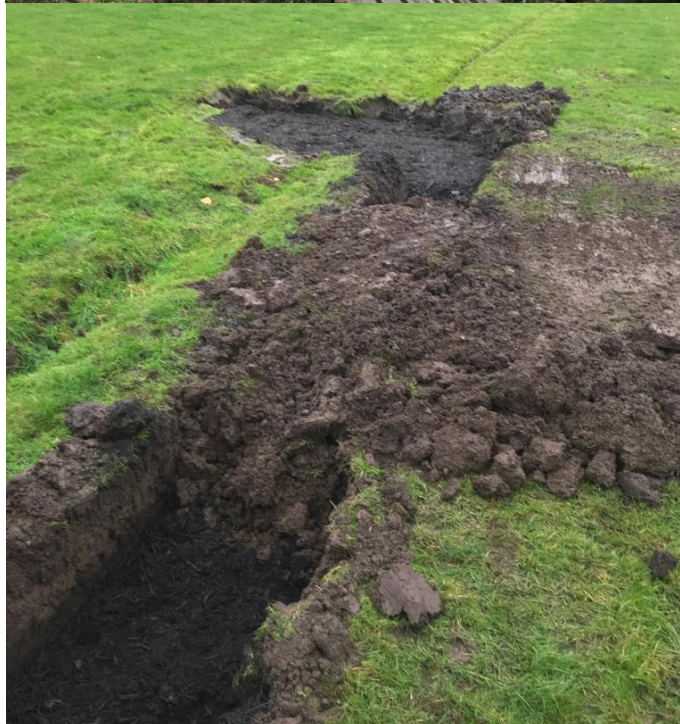
## Drainslang en klei

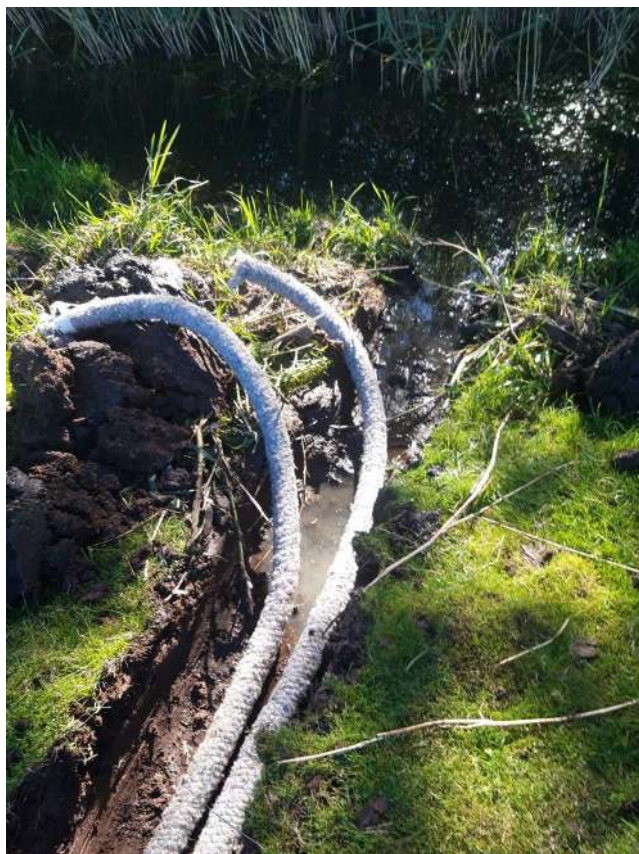
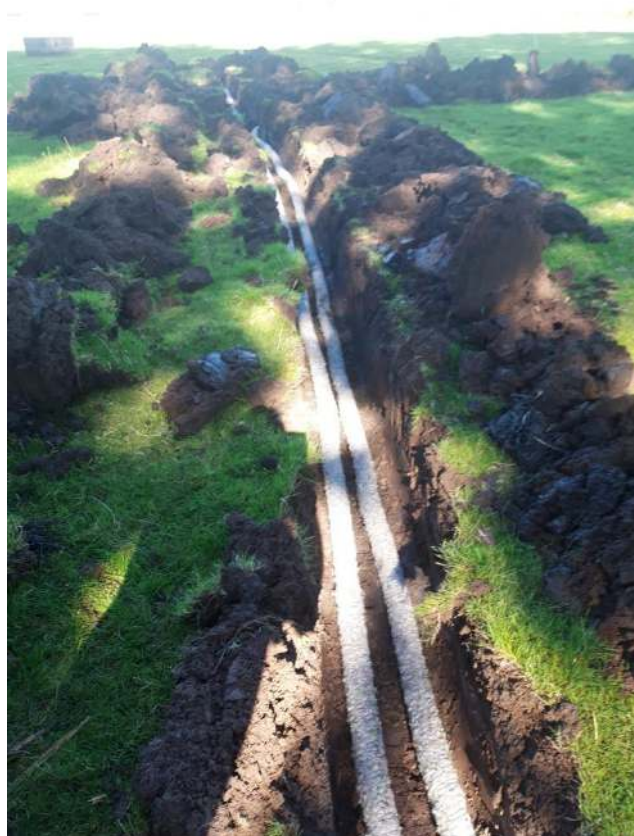
## Drainslangen

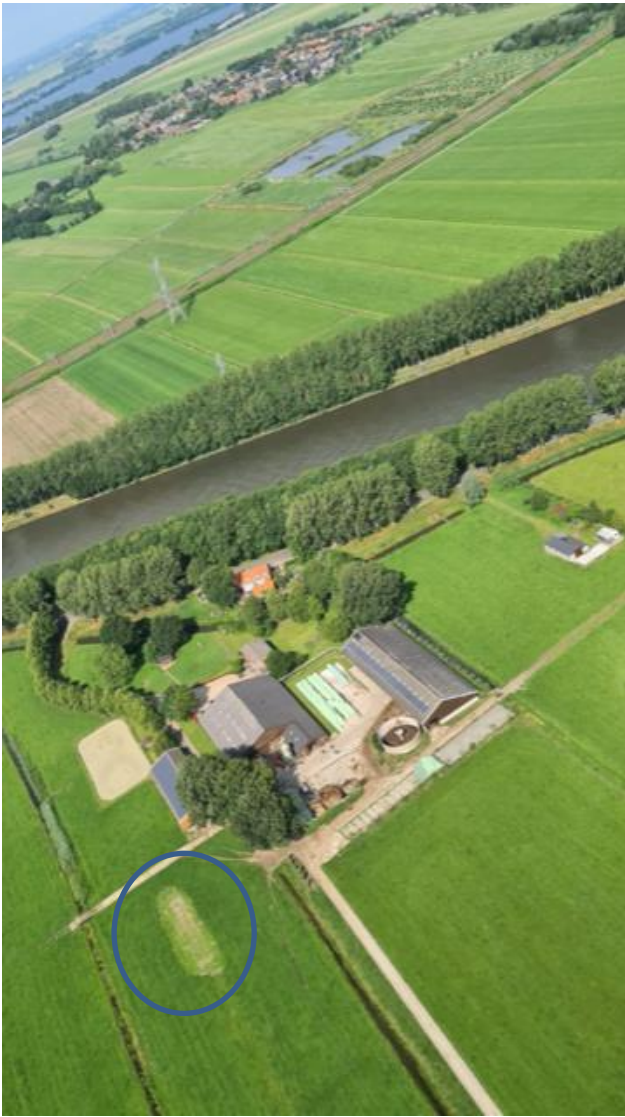
**Klei opgebracht**
